2003年12月26日イラン・バム地震被害調査速報

Preliminary Report of the December 26 2003 Bam, Iran, Earthquake

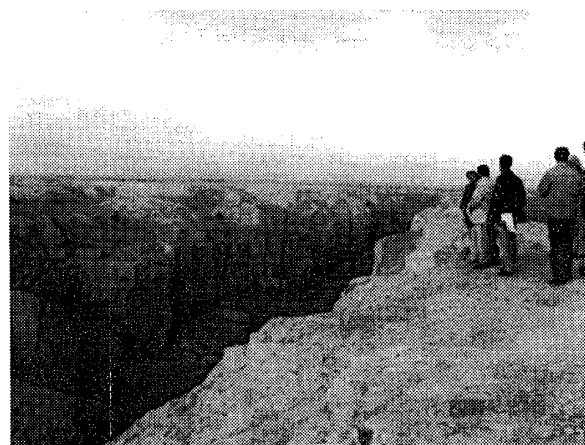
北方の Gowk 断層周辺で多くの地震が発生しているが、バム断層付近では近年大きな地震は記録されていない。バム断層はバム市の東約2 km に位置し、比高約20 mの断層崖が南北に走る右横ずれ逆断層である。断層に対しバム市は上盤側に位置し、下盤側にはバラバット市が位置している。断層崖には、断層線を横切る東西方向のガリー浸食が多く見られるが(Photo 1)、中には古いカナート(灌漑用地下水路)が崩れて谷になっているものもある。

Photo 1 Gully in the Bam fault viewing from east to west

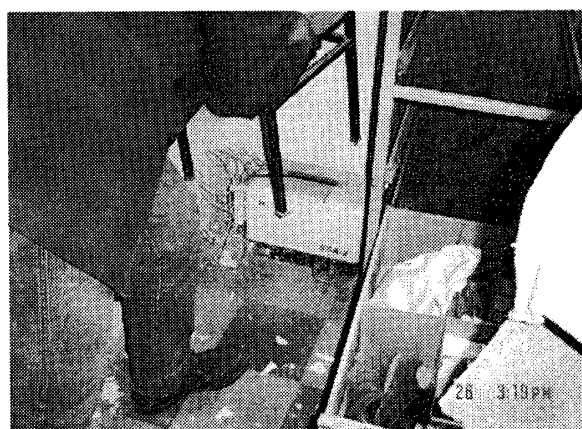
しており多くの強震記録が得られている。バム市近郊の6観測点における本震の最大加速度と震央距離をTable 1に示す。Fig. 3にBHRCから公開された強震波形を示す(地震計:SSA-2)。バム市の記録は震央距離14kmで観測されたものであり、最大加速度は上下動で約1,000 gal, 東西約800 gal, 南北約650 galの水平動が記録されている。強震計はバム市庁舎(2階建て補強組積造:半壊)の1階の机の下に設置されており落下物の影響はなかったが、近くにあったロッカーが転倒していたとの報告があるので、その影響や建物の振動の影響を受けているものと思われる(Photo 2)。Fig. 4にイラン東部の最大加速度の距離減衰モデルを、今回の強震記録から得られた値と共に示す(BHRC, 2003)。

Photo 2 Accelerograph in the Bam's governors office (Photograph by BHRC)

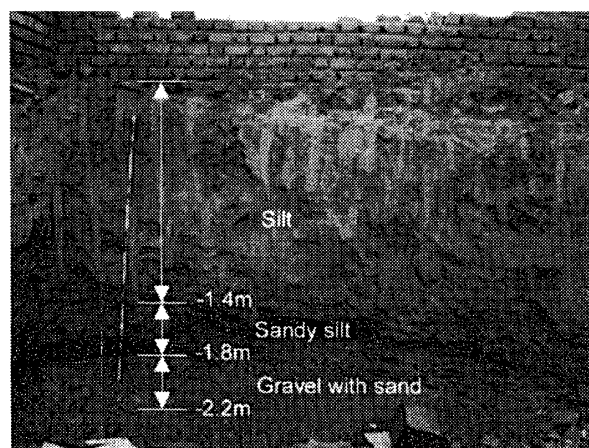
ム市周辺の表層地質は、主に赤灰色のシルト、シルト質細砂の表層、その下部に砂礫の河床堆積層から構成されているものと思われる。Photo 3 はバム市庁舎付近の工事現場の開削面である。この付近の表層のシルト層厚は約 1.4 m であるが、川の北部では 3 m を超えるところもあり、そこでは露天掘りでシルト層から焼成レンガを作っている (Photo 4)。バム市庁舎において行われたボーリ

Photo 3 Cross section of the subsurface soil

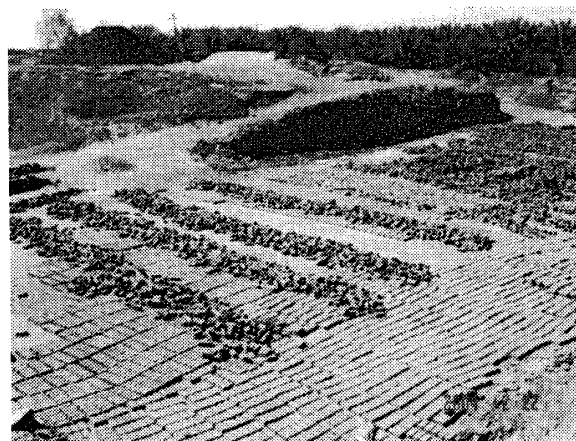
Photo 4 Open cut for producing burnt brick

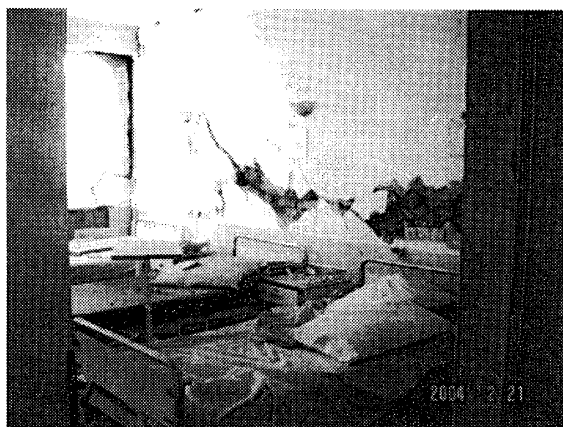
関係者は援助を願っていた。Photo 6はアフラトゥニアン病院内部の被害状況である。壁の石膏崩落などが目立ったが、地震による病院関係者の死者

Photo 6 Damaged wall in a hospital

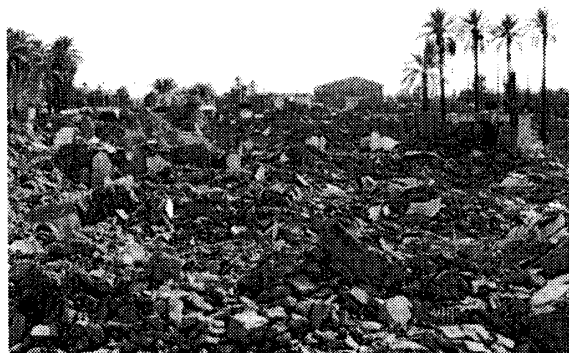
建築物の倒壊率はバム市北東部の旧市街で大きく100%に近いものと思われる。旧市街の被害事例をPhoto 7と8に示す。Photo 7は大通りから路地に入ったところで、元は整然と並んでいたであろうと思われる住宅が倒壊し、一面日干しレンガの山になっている。このような光景は、旧市街の大通り裏手のいたるところで見られた。Photo 8はバム城に近い、比較的大きな住宅が並んでい

Photo 7 Flattened houses in the old town

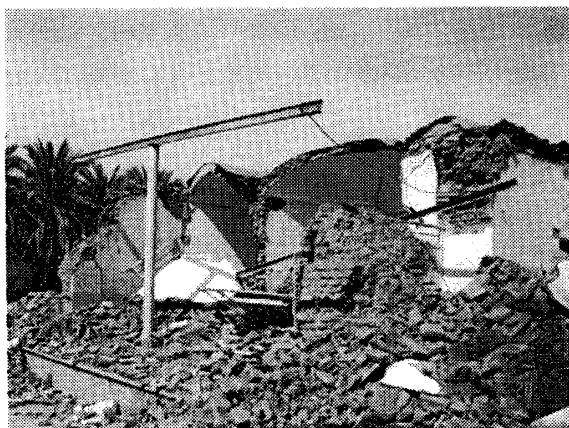
る地区であるが、前面の壁が崩壊したもののアーチ部分が残っている事例である。アドベ造では、アーチやドームが残っているものが目立ったが、その周囲の建物は倒壊しており、運良く残っているという印象を受けた。

Photo 8 Damaged residential housing made of adobe bricks

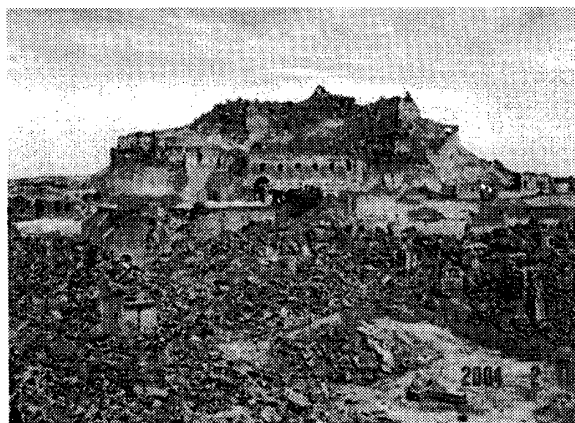
歴史的建造物であるバム城 (Photo 9) は、要塞とその城下町からなるが、要塞の上部は完全に崩壊しており、下部がわずかに原型をとどめている。城下町はほぼ完全に崩壊しているが、倒壊せずに残ったアーチ部分もある。バム城の東壁の外に岩盤の露頭があり、その傾斜に沿って物見塔(上部の高さ約3 m, 下部の高さ約6 m)がほぼ無傷で残っている (Photo 10)。

Photo 9 Arg-e Bam after the earthquake

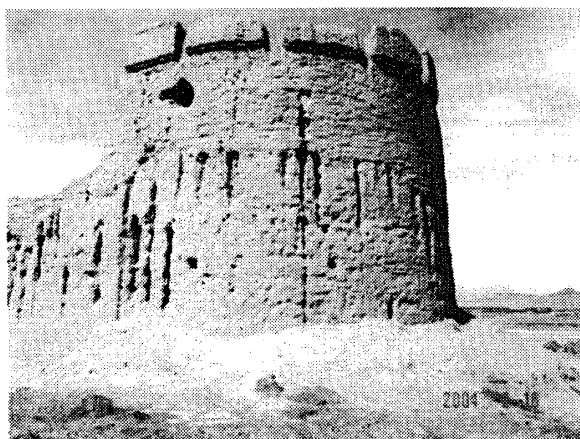
Photo 10 Watchtower near Arg-e Bam

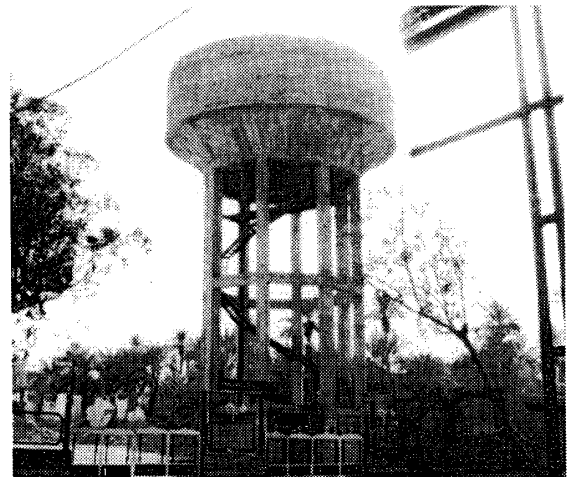
被害の大きかった市街地に立つ高さ約 20 m の RC 構造の給水塔 (Photo 11) は 8 本の柱を正八角形に配置した中層梁を有する立体ラーメン構造である。この給水塔では、地上から 2.5 m 付近の東西の柱にかぶりコンクリートのはく離が見られ鉄筋が露出していた。コンクリートのはく離は東

Photo 11 Water tank in the severely damaged area

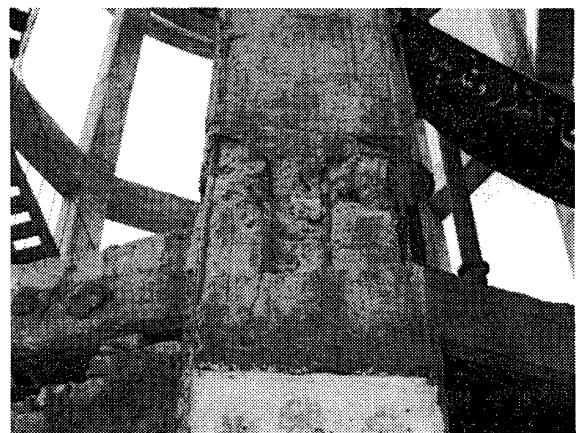
の柱の方が西側よりも縦に大きく、また、軸方向鉄筋は西側の柱では明らかに座屈しているが、東側では座屈ではなく、引っ張りを受けたように見受けられた (Photo 12) (土木学会調査団, 2004)。Photo 13 に示すように付近の建物のほぼすべてが西向きに傾斜・倒壊していることから、この給水塔も西向きに大きな力を受けたものと思われる。

Photo 12 Concrete column and rebar on the east side of the water tank shown in Photo 11

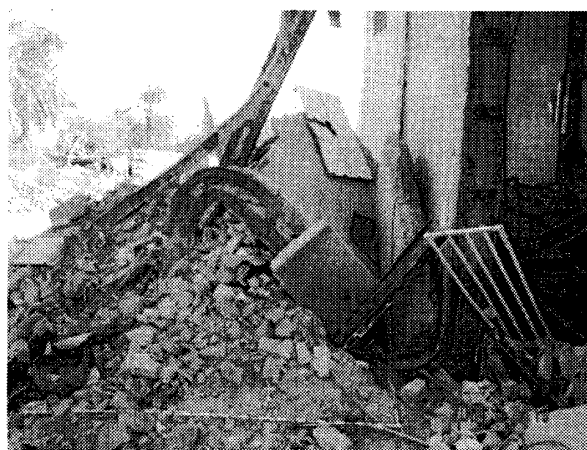
Photo 13 Collapsed steel frame building near by the water tank. This building was dislocated about 1.3 meters westward (rightward)

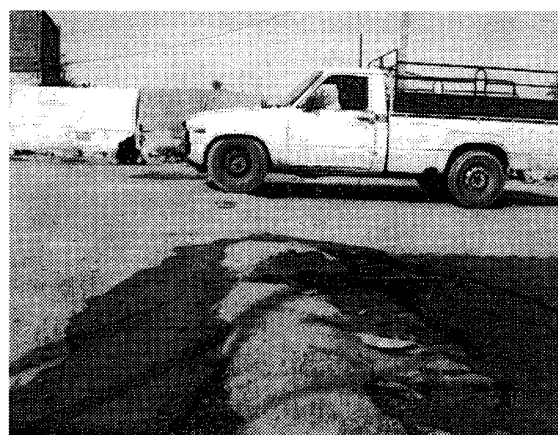
た住居の撤去が進んでいないため完全には復旧しておらず、車道を横切って地上仮配管を各テントまで引いているところもある。そのため、Photo 14 に示すように道路に段差が生じ、そこで自動車等が速度を落とすため交通に支障をきたしているところもある。しかし、多くの場所では応急用の水タンクがテント数戸に1つ割り当てられている。

Photo 14 Bulge on a traffic road due to water hose underneath
