博 士 論 文

アルカリ骨材反応が生じた構造物の  
長期劣化特性に関する研究

平成 25 年 2 月

草 野 昌 夫

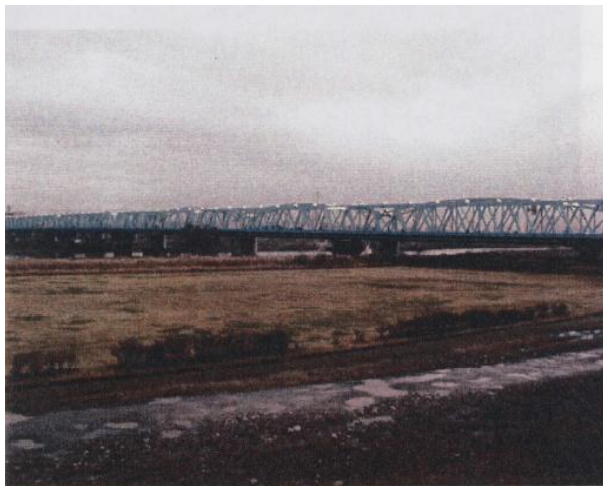
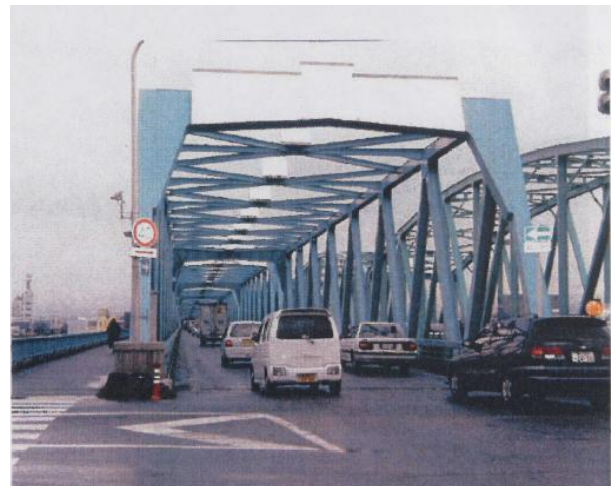
写真-2.1 A 橋全景

写真-2.1, 図-2.2 に, 本研究で分析対象とした橋梁を示す. A 橋は, 昭和 47 年完成した一級河川に架かる 2・2・3 径間の鋼下路式単純ワーレントラス橋で, 橋脚は張出式小判型の RC 橋脚 6 基である. 各橋脚の外観は, 写真-2.2~2.7 に示す.

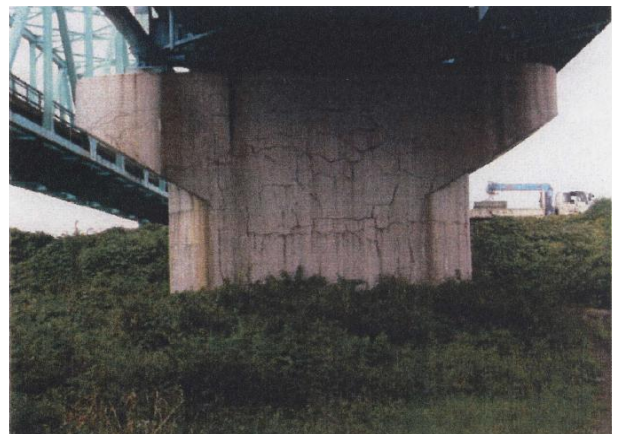
写真-2.3 P2 橋脚 外観

ASR によるひび割れが発生した時期は不明であるが, 平成元年 (建設後 17 年) にその躯体全面にひび割れが顕在化したため, 総合開発プロジェクトに基づくエポキシ樹脂によるひび割れ注入および表面被覆による補修が実施された. この補修により, 連続トラス中間支点の橋脚はその後健全性を保持しているが, 掛け違い部がある P2 および P4 橋脚では, 補修後約 5 年が経過した頃から, 路面排水などの影響と考えられるひび割れが表面被覆上に顕在化するなど, 再劣化の進行が確認された. P2 および P4 橋脚は, 打ち換え時に複数箇所連続的な鉄筋破断が確認されている.

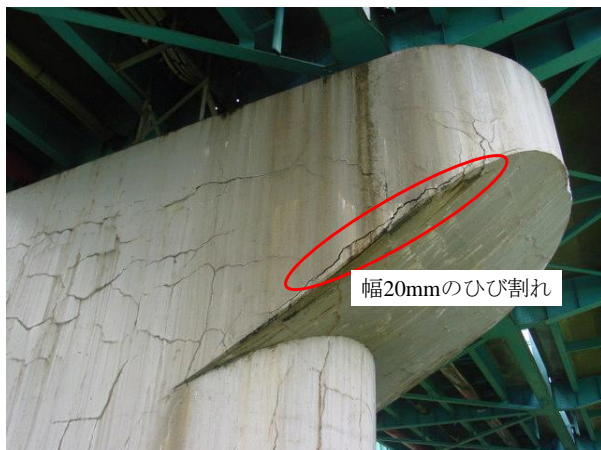
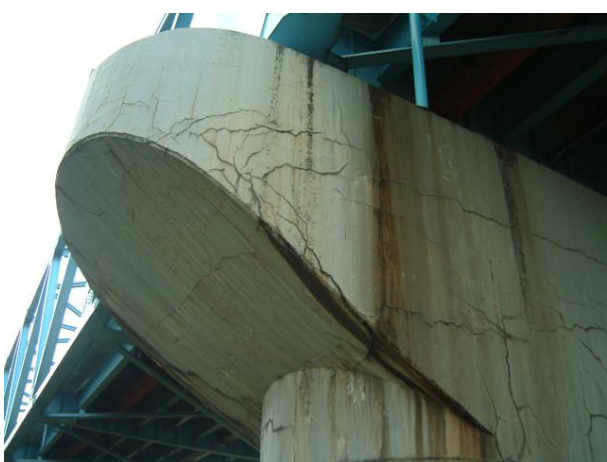
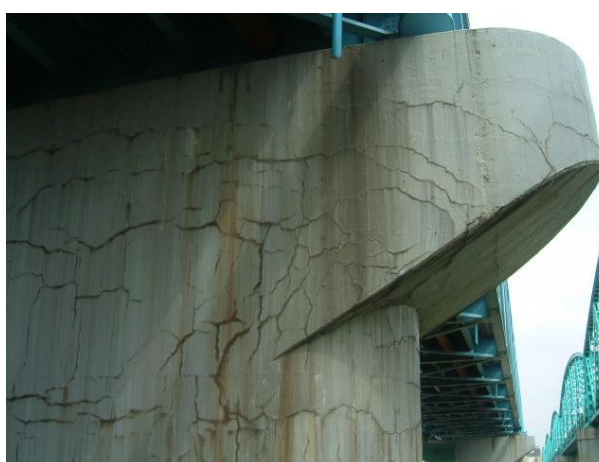
写真-2.8 梁下部に発生したひび割れ

図-2.3 に分析対象とする橋脚のひび割れ性状を示す。P2 橋脚は平成元年の補修後，平成 16 年調査時まで発生したひび割れ性状，P4 橋脚は平成元年の補修後，平成 17 年調査時まで発生したひび割れ性状を示している。図-2.3 より，補修が行われて 16 年程度経過した後でも，ひび割れが発生していることが確認できた。また，写真-2.8 に示すように，梁下部には幅 20mm 以上の特徴的なひび割れが発生していた。

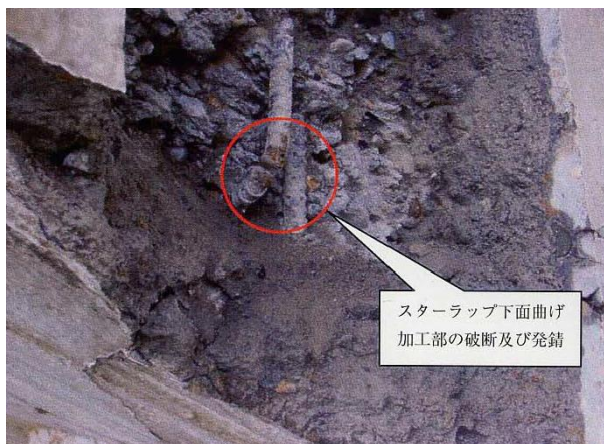
写真-2.9 鉄筋破断状況

写真-2.9 に分析対象とする橋脚の鉄筋損傷状況を示す。P2 および P4 橋脚のはつり出し調査時、写真に示すような鉄筋破断が確認されている。

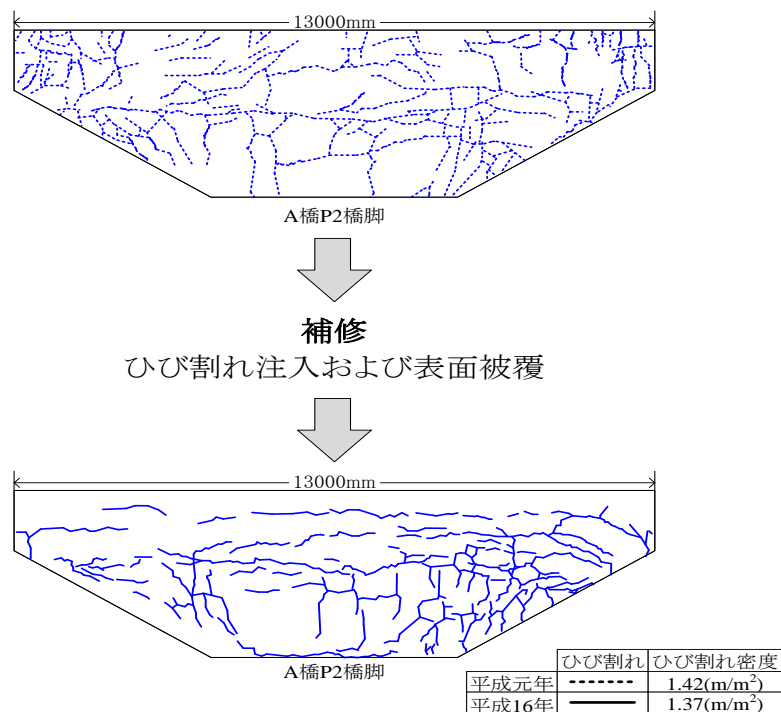
図-2.4 P2 橋脚のひび割れ損傷状況

図-2.4 に P2 橋脚のひび割れ損傷状況を示す。図中には、平成元年と平成 16 年の調査時において確認されたひび割れ発生状況を示している。図-2.4 に示すように、ひび割れ方向は、水平、鉛直方向共にほぼ同程度である。また、ASR 劣化の特徴である主鉄筋方向のひび割れは、橋脚水平方向（主筋に対して  $0\sim 45^\circ$  の範囲）における幅  $0.2\text{mm}$  以上のひび割れを対象としたひび割れ密度が、平成元年時の調査で  $1.42\text{m}^2/\text{m}^2$ 、平成 16 年時の調査では  $1.37\text{m}^2/\text{m}^2$  であった。

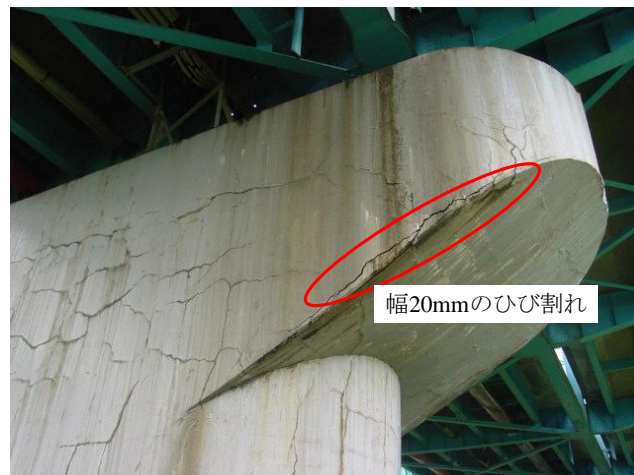
写真-2.10 幅 20mm のひび割れ発生箇所

P2 橋脚の鉄筋破断箇所に着目し、ひび割れ損傷状況との関係性について検討した結果、最終調査時点において、P2 橋脚梁下部に特徴的とも思われる最大ひび割れ幅が計測された。ここでは、関西地区の 4 橋脚、ならびに既往の研究[2.2]で検討された橋脚の中から、複数の鉄筋破断が生じた北陸地区の F 橋脚（図-2.10、図-2.11 参照）も加えて、橋脚ごとの鉄筋破断箇所におけるひび割れ損傷状況の差異について検討を行った。なお、F 橋脚は、経年的なひび割れ計測値がない橋脚であるが、ひび割れ損傷状況の最終値を検討対象とするため、本節の比較対象として加えたものである。

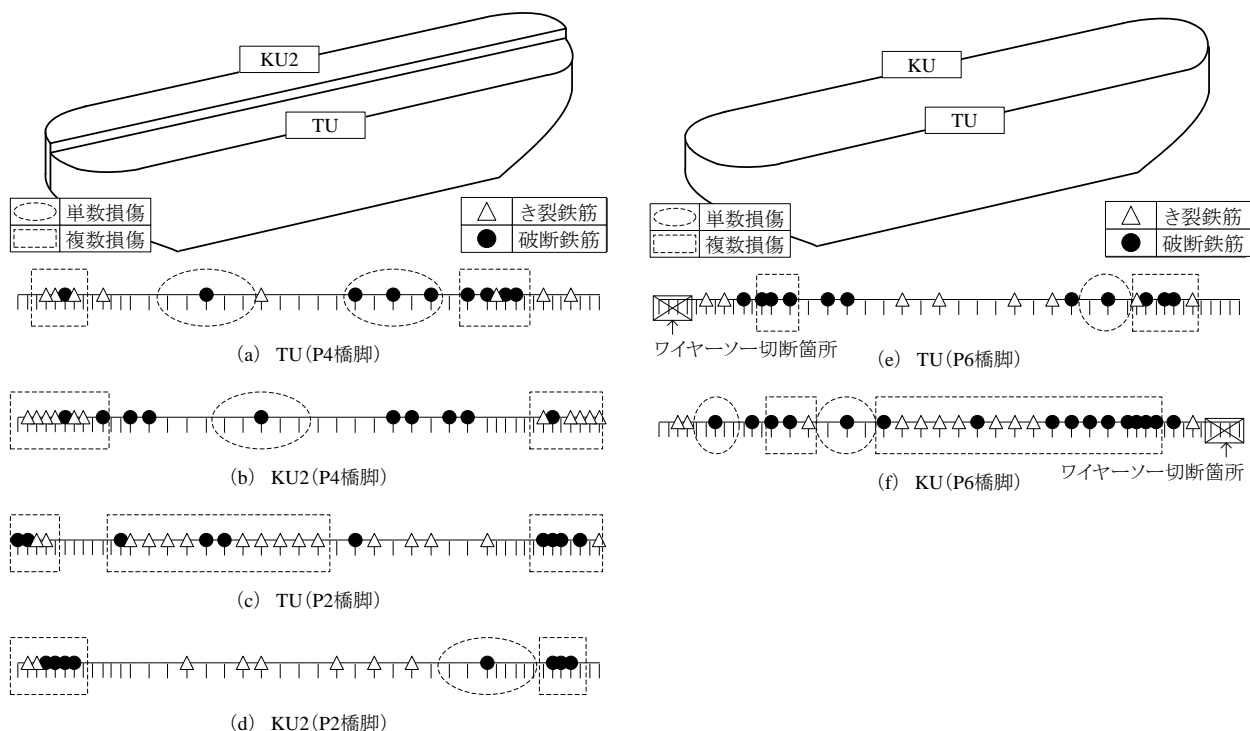
図-2.19 隅角部の鉄筋損傷状況

図より、鉄筋損傷は、単数損傷と複数損傷の2つの破断パターンが認められた。また、今回対象としたP4, P2およびP6橋脚それぞれにおいて、単数損傷は梁中央部で、複数損傷は梁端部で発生している傾向が見られた。

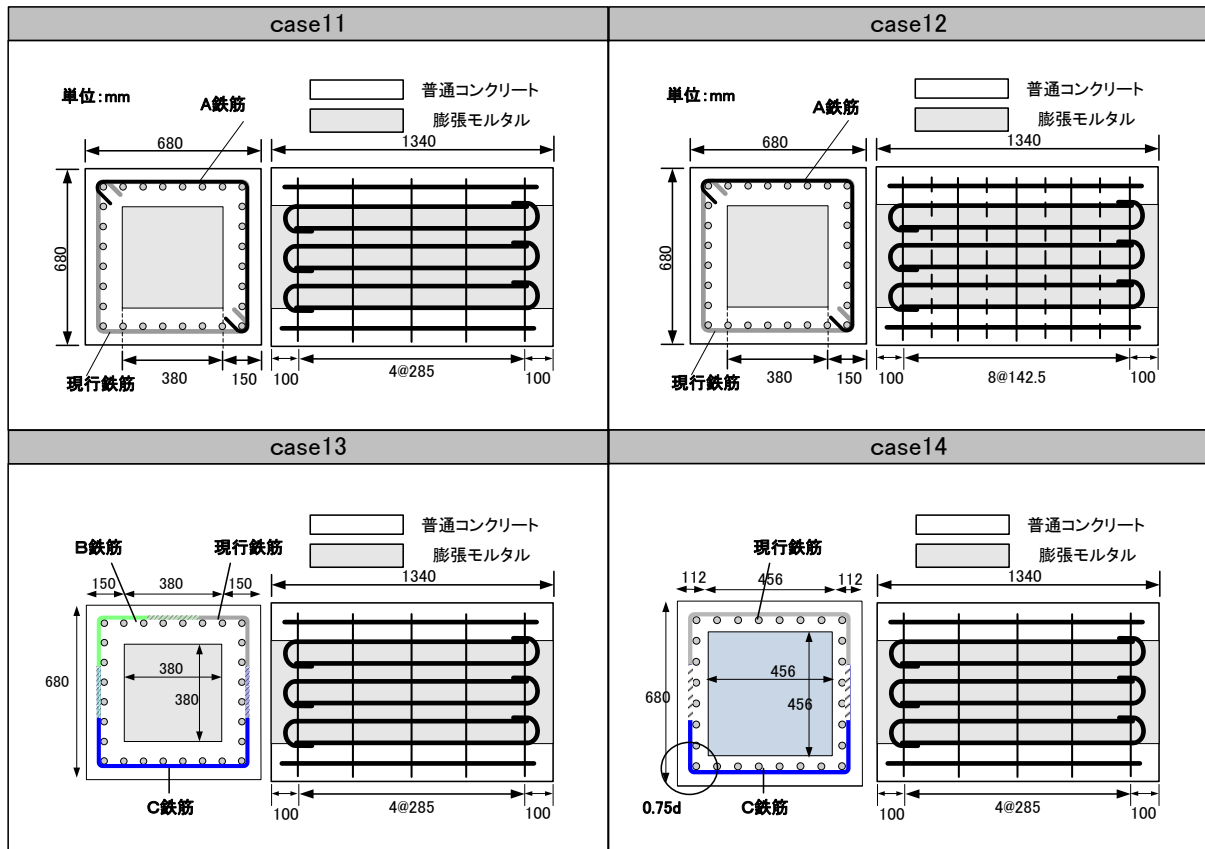
図-3.2 case11~14 供試体形状

実験に使用した供試体形状および配筋形状を図-3.2に示す。一般的にASR反応が顕在化するのに数年を要するが、本実験では供試体内部に膨張コンクリートを適用することでASR反応の膨張を短期間で模擬した。そのため、鉄筋がコンクリートにより拘束されている状態で、内部に発生した膨張圧が鉄筋、外観に及ぼす影響を再現するため、普通コンクリートを中空形状にし、中空部分に膨張コンクリート打設した。標準ケースとしたcase11は、図に示すように、前述のモデル化で検討した680×680×1340mmの供試体寸法とした。標準ケースであるcase11の380×380mmに対し、case14では456×456mmと膨張面積を1.44倍の2水準とした。また、帯鉄筋の拘束状況の検証は、標準ケースのcase11では鉄筋破断が確認されている実橋脚の梁部と同様の帯鉄筋間隔285mm、帯鉄筋比0.22%とし、case12では帯鉄筋間隔を142.5mmとし帯鉄筋比を約2倍の0.39%とした。鉄筋種別に関しては、実構造物からはつり出した鉄筋旧基準波節D16鉄筋(以降、鉄筋A)、旧基準竹節D16鉄筋の2種類(以降、鉄筋B、鉄筋C)を検討対象とし、現行鉄筋と共にき裂進展傾向の比較を行った。鉄筋の曲げ加工半径に関しては、既往の材料試験[3.7]で初期き裂が多く確認された曲げ加工半径1.00dを基準とし、case14では1.00dよりさらに厳しい初期損傷を示す0.75dを一つの隅角部で採用した。

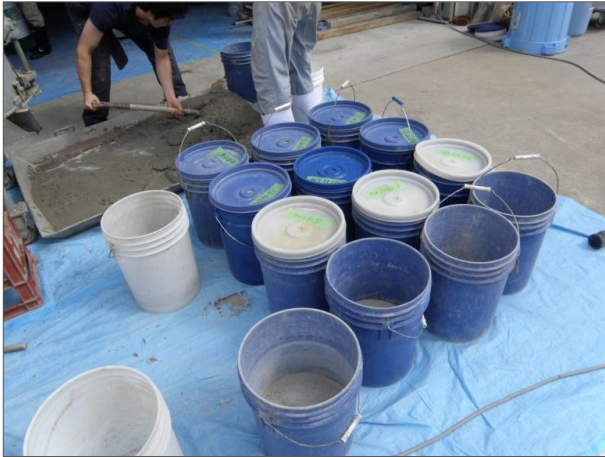
写真-3.7 膨張モルタル 使用材料

供試体の中空部分に打設する膨張モルタルは、表-3.3に示す配合を55ℓパン型強制練りミキサを用いて練り混ぜた。練り混ぜた膨張モルタルは、直ちに供試体中空部に打設した。

写真-3.7に使用材料状況、写真-3.8に練り混ぜ状況を示す。膨張モルタルの打設は写真-3.9に示すように中空形状の軸方向を垂直にした状態で行うため、供試体周りに足場を組み、case11～13は250を4バッチ、case14では6バッチ、各10分間隔で連続的に上方から打設した。

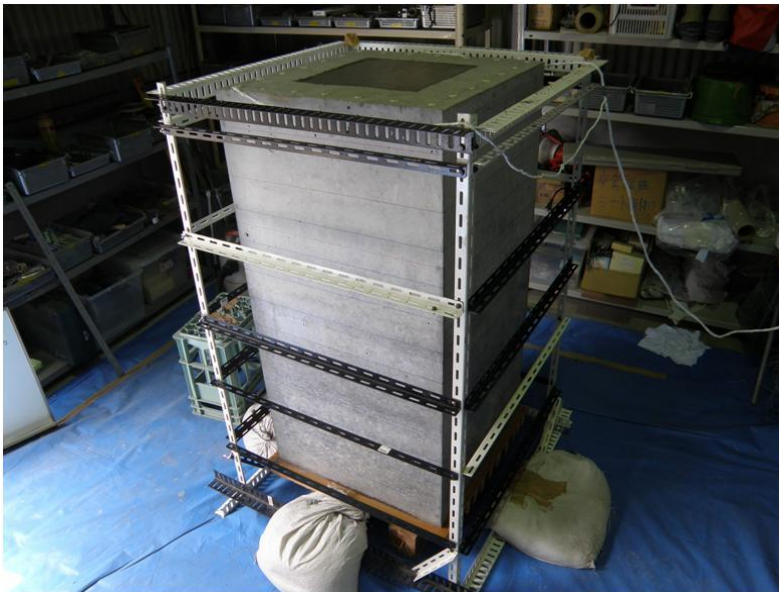
測定方法は図-3.10(b)に示すように帯鉄筋位置にアングルを配置し, 写真-3.11に示す精度0.05mmのディプスゲージを用いて, アングルと供試体間の距離を測定した. 測定点は図-3.10(b)に示すように供試体の端点(3)より40mm, 以降は100mm間隔とした. 膨張に伴う変形量は, 図-3.10(b)に示すように初期の測定長さ(1)から, 膨張後の測定長さ(2)を差し引くことで算出した. 測定はひび割れ測定と同様のピッチで行った.

写真-3.10 アングル設置状況

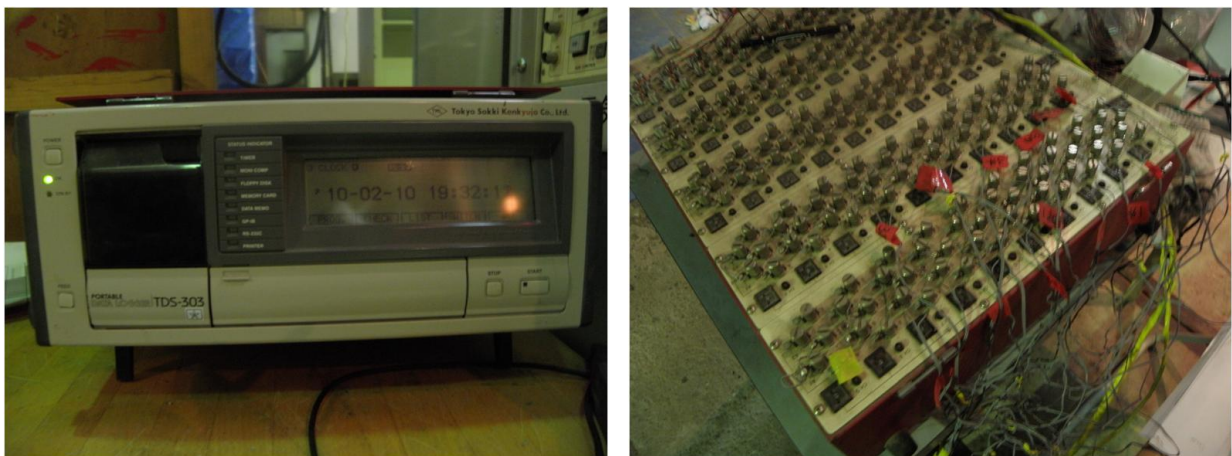
写真-3.12 鉄筋ひずみ測定機器（データロガー、スイッチボックス）

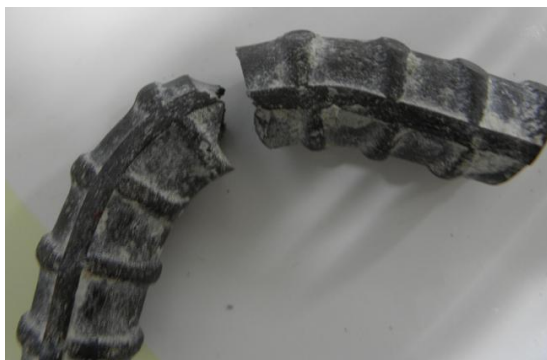
写真-4.1 case13・C鉄筋（破断）

写真-4.1 に、case13 における破断鉄筋 C の状況を示す。破断鉄筋は写真のように鉄筋リブ上からみると、曲げ加工部内側から 45 度方向に直線的に進展し、曲げ加工部中心やや内側付近で進展方向が変化し、その後曲げ加工部外側で斜めに切れる状態であった。写真-4.2 に破断面の写真を示す。破断面は曲げ加工部内側から写真で灰色に見える箇所、絞りを伴わない脆性的な破断面を示している。また、前述したき裂方向が変化した箇所から、破断面では突起上の絞りを伴い延性的な破断面を示した。曲げ加工部外側では、破断面シャーリップが発生していた。

3章において、鉄筋破断は case13 において C 鉄筋 1.0d 曲げ加工部、case14 では C 鉄筋 1.0d・0.75d 曲げ加工部の 2 箇所を確認された。

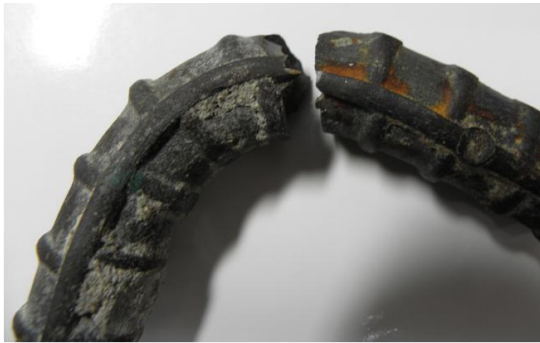
写真-4.3 case14・C 鉄筋  
( $1.0d$ ・破断)

写真-4.3 に case14 で確認された C 鉄筋，曲げ加工半径  $1.0d$  の鉄筋を示す．破断鉄筋は写真のように鉄筋リブ上からみると，case13 でみられたものと同様に，曲げ加工部内側から  $45$  度方向に直線的に進展した後，曲げ加工部中心からやや内側で進展方向が変化し，外側では斜めに切れるような状態であった．写真-4.4 に破断面の写真を示す．破断面は，曲げ加工部内側から脆性的に破断しており，中央部辺りでは割れるような突起上の絞りを伴って延性的な破断面を示していた．そして曲げ加工部外側では，case13 より少ないが，破断面シャーリップが発生していた．

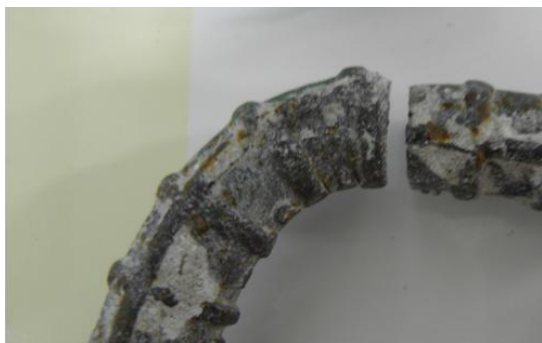
写真-4.5 case14・C 鉄筋  
( $0.75d$ )・破断鉄筋

写真-4.5 に case14 で確認された C 鉄筋，曲げ加工半径  $0.75d$  の鉄筋を示す．写真のように鉄筋をリブ上からみると，曲げ加工部の中心からややずれた位置から，直線的に曲げ加工部外側まで進展していた．写真-4.6 に破断面の写真を示す．曲げ加工部内側のやや変色している箇所が曲げ加工による初期き裂と推定され，その後は全面絞りを伴わない脆性破断面を示していた．

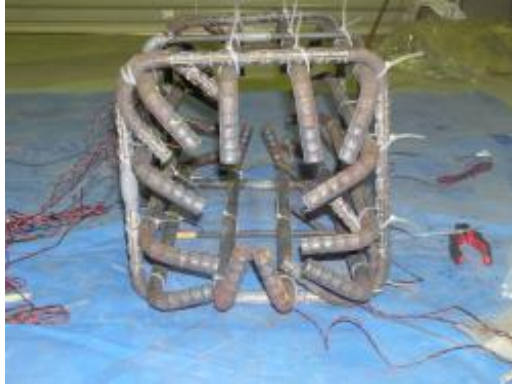
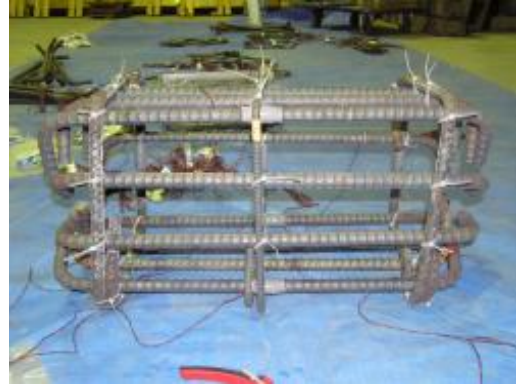
写真-5.1 配筋状況

鉄筋の組み立ては写真-5.1 に示すように、帯鉄筋と 4 隅の主鉄筋を結束線もしくはロックタイを用いた。コンクリート打設時には配筋を立てるため、下面側の主鉄筋定着部は水平になるよう調整した。型枠設置状況を写真-5.2 に示す。

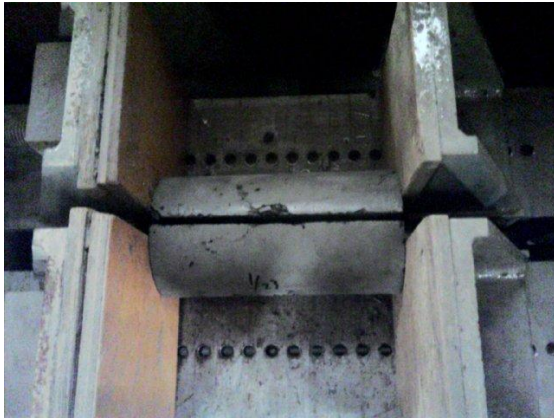
写真-5.5 軸方向カット

供試体のひび割れ観察方法は、まず、コア側面ひび割れ観測後のコアの両端をコンクリートカッターによりカットし、コア供試体端面の研磨処理を行った。次に、コアを軸方向に縦断面カットし、カット面をターンテーブル式の研磨機でカーボランダムを用いて研磨処理後に超音波洗浄機でひび割れや気泡に入った研磨材を取り除いて 20℃、R.H. 60% 恒温室で 3 日間乾燥させた。乾燥処理後のコアにブラックライト蛍光顔料（赤色）を混入した樹脂を塗布し、真空ポンプにてデシケーター内で脱気を行いカット面のひび割れ及び空隙内へ樹脂を含浸させた。樹脂硬化後、再びカーボランダムで研磨処理を行い、観察面を平滑に仕上げた後、ブラックライトを用いてひび割れ発生状況を目視及び写真撮影により観察を行った。写真-5.5～5.8 に、ひび割れ観察試料の作成状況を示す。

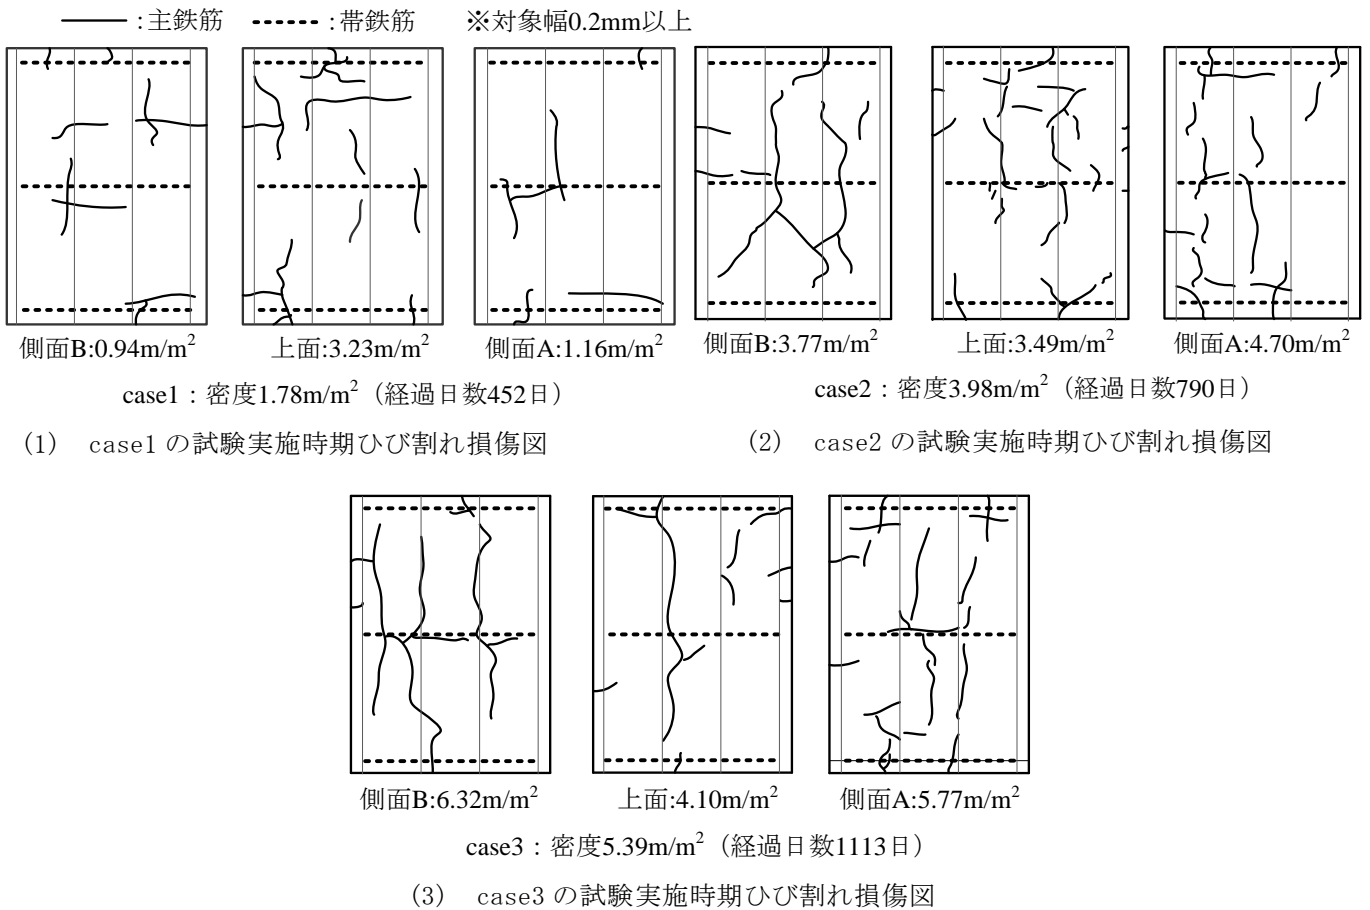
図-5.18 各供試体の試験実施時期ひび割れ損傷図

図中(3)case3ではcase2と比較して軸直角方向のひび割れが顕著に確認された。一般的なRC構造物と比較して主鉄筋比が大きいにもかかわらず、軸直角方向のひび割れが多い理由として、図中破線で示す帯鉄筋位置でひび割れが発生していることから、かぶりが20mmと小さい状況でASRの内部膨張を受けたことなどが考えられる。

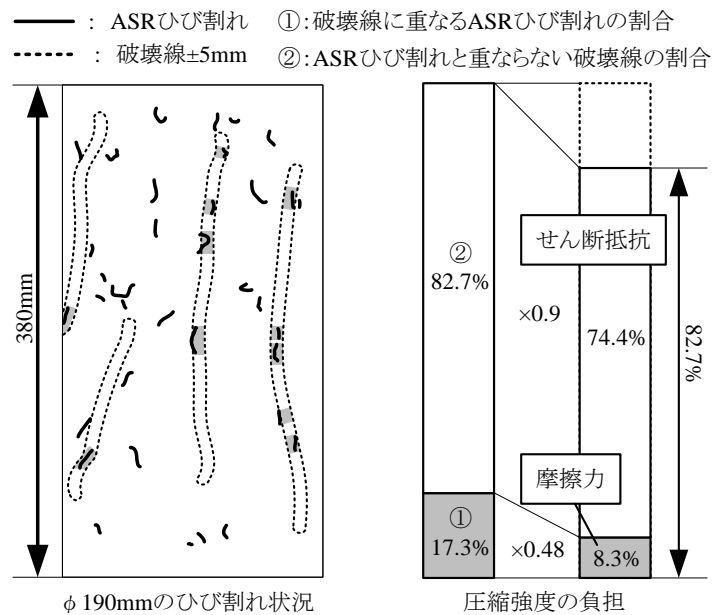
図-5.50 case5 φ 190mm のひび割れ状況と強度低下率

以上より川島らの φ 100mm と case5 の φ 190mm、φ 30mm のひび割れ状況より推定した強度低下率は、それぞれ 15.7%、17.3%、16.9% であり、コア径によらず ASR ひび割れによる圧縮強度の低下率は同程度となった。

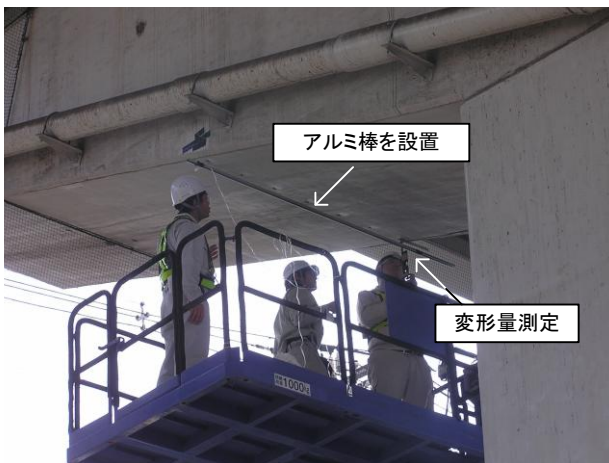
写真-6.1 変形計測状況

写真-6.1, 図-6.16 に実橋の変形計測方法を示す。変形の計測は図-6.17 に示す、定期的に膨張量を計測するために橋脚梁側面（測線1~3）および下面（測線4, 5）の線上に300mm間隔で設置されているコンタクトゲージ計測用標点位置を使用した。側面では、下げ振りをコンクリート表面から一定距離離れた位置に垂直に垂らし、下面ではアルミ棒が水平になるようにコンクリート表面から一定の位置に吊るすことで、計測基準点を設置した。その後、側面と下げ振り間の距離、下面とアルミ棒間の距離をそれぞれ計測することで変形の形状の調査を行った。なお、変形量の評価については供試体と同様に、各側面で変形が最小である点を変形量0mmとして相対的な変形量の算出を行っている。

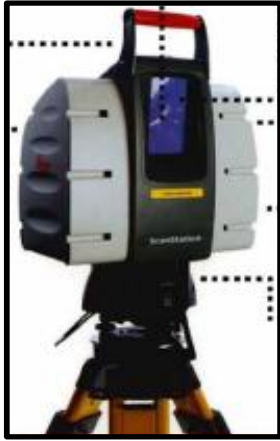
(1) 計測機器外観

また、本計測では、下げ振りを用いた計測方法以外に、3D レーザースキャナー・トータルステーションを使用した計測を行っている。3D レーザースキャナーは図-6.18(1)に示すように、梁表面に直接レーザを照射し、図(b)に示す橋脚梁全面の凹凸を計測する。また、変形計測結果として、解析用ソフトウェアおよびCADを用いることで、図-6.19に示すように橋脚梁全体の凹凸をグラデーションで表すことが可能である。

図-6.18 変形計測方法 (3D レーザースキャナー)
