市街化調整区域に出店した大型SC周辺地区の交通状況の事前・事後調査*

Traffic Surveys before and after Opening of Large Scale Shopping Center Located in Urbanization Control Area *

出口近士**・中尾隆宏***・吉武哲信****・阿部成治*****

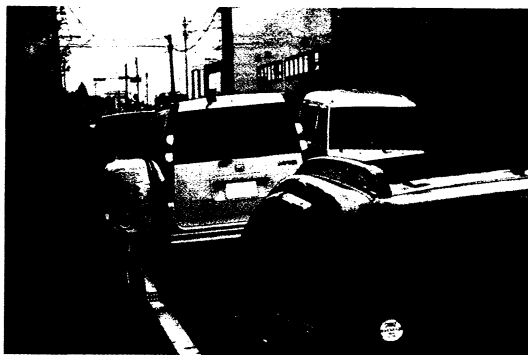
写真-4 上流側の狭幅員区間の交通状況

また、この無信号交差点から上流区間の道路幅員は5m程度と狭く、歩道も設置されていない。このため写真-4に示すように、歩行者や自転車は滞留車の路側を危険な状態で通行している。現状では重大な交通事故は発生していないとのことであるが、交通事故発生時のポテンシャルは増加しており、これらのリスクは道路利用者と地区住民が保有していると考えられる。
