2003年12月26日イラン・バム地震被害調査速報

Preliminary Report of the December 26 2003 Bam, Iran, Earthquake

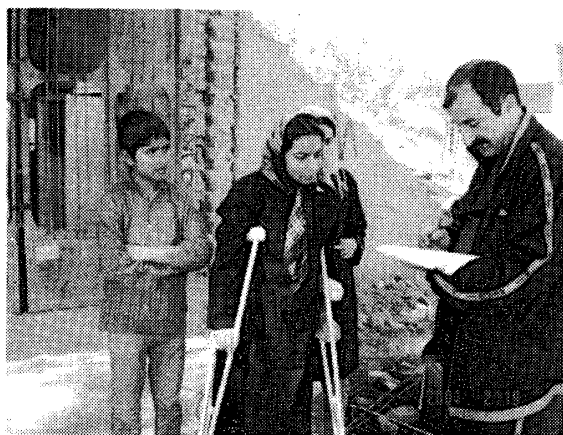
倒壊した自宅前の路上でテント生活をしている少女にヒアリングを行ったところ (Photo 5)、彼女はアドベ造の家で寝ており、地震により家が倒壊、地震後2から3時間後に隣の補強組積造の家に住む従妹が、近所の人を集めて彼女を救出したが、両親は亡くなったとのことである。

Photo 5 Interview with a sufferer

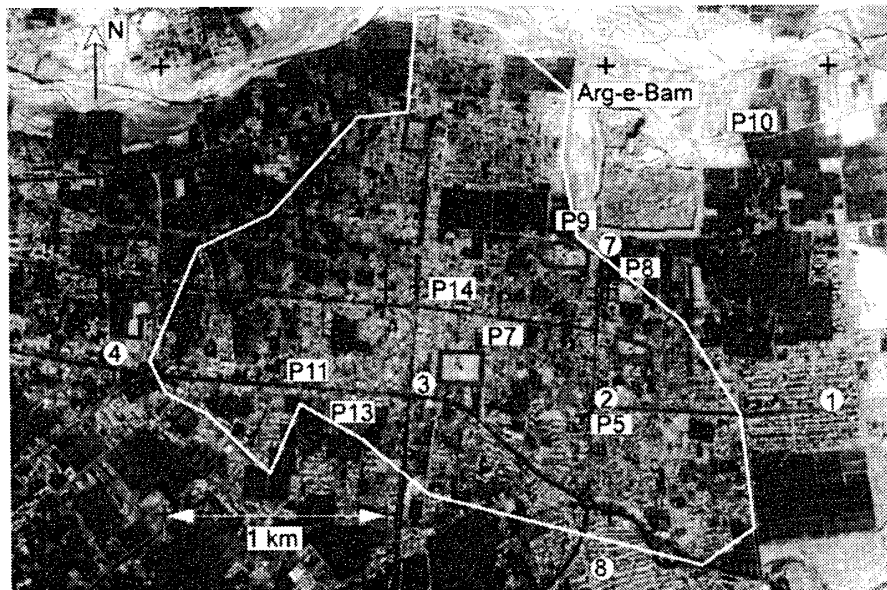
バム市における被害分布と震度分布、表層の地質構造を詳細に調べるために、バム市内に測線を設け微動観測を行った。Fig. 5において白線で囲まれた地区は、旧市街で被害の大きかった地区である (German Remote Sensing Data Centerによる)。また同図中丸印に示す番号(1から4, 7と8の6点のみ示す)は微動観測点に付けた番号、

Fig. 5 Satellite image of heavily damaged area (delineated area), investigation points of microtremor and damage distribution (shown as number in a circle), and location where photographs were taken (shown in a square: P5 denotes Photo 5, etc.) (Basemap: Space IMAGING and German Remote Sensing Data Center)
